テ - マ	鋼片精整ライン MSK SKドック脱落対策		
フリガナ	オйкаワ ダイキ		
発表者	及川 大樹		
会社名・所属	日鉄ファーストテック株式会社		
(フリガナ) サークル名	シンマークンゼット 新まーくんZ	結成時期 2010年 4月	本部登録No. 2055-78
構成人員	14名	平均年齢 31.4才	最高年齢 63才
最低年齢	22才	会合回数 2回/月	会合時間 1.5H/日
会合時間	1.5H/日	会合は時間 内・外	テーマ歴 67件目
QCストーリー型:	①. 問題解決 2. 課題達成型 3. 施策実行型 4. 未然防止型 5. その他 ()		
(本件ご連絡先)	所属: 設備部 整備課	氏名: 加藤 圭祐	電話: (0143) 47-8240

テ - マ	傾注樋流し込み作業方法改善		
フリガナ 発表者	ナカノ リョウタ 中野 良太		
会社名・所属	産業振興(株)室蘭事業所 製鉄課 樋整備班		
(フリガナ) サークル名	リメイク Re:make	結成時期 S・H・25・4	本部登録No.
構成人員	24 名	平均年齢 44才	最高年齢 60才 最低年齢 32才
会合回数	3回/月	会合時間 1H/日	会合は時間 内・外 テーマ歴 290 件目
QCストーリー： 1.問題解決 2.課題達成 3.施策実行 4.QCストーリー以外()			
連絡担当：(所属) 製鉄課		(氏名) 船橋 賢一	TEL 0143-47-8733

テーマ	その重さ我慢しない。人に優しい現場づくり — 重筋作業による災害発生の未然防止		
フリガナ 発表者	オザワ ユウイチ 男澤 祐一		
会社名・所属	株式会社ダイナックス 千歳第1・2製造部		
(フリガナ) サークル名	エイチディーワールド HD world	結成時期 2025年10月	本部登録No. 1092-80
構成人員 7名	平均年齢 44才	最高年齢 57才	最低年齢 34才
会合回数 2回/月	会合時間 1H/日	会合は時間 (内)・外	テーマ歴 1件目
QCストーリー型:	1. 問題解決 2. 課題達成型 3. 施策実行型 (4. 未然防止型 5. その他())		
(本件ご連絡先)	所属:株式会社ダイナックス 氏名:江良 正浩	電話:080-7472-9764

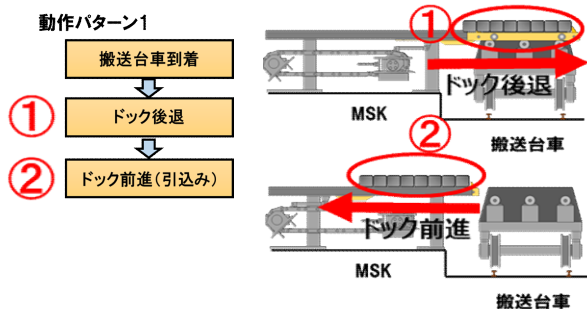
5. 現状把握 (MSK SKドック設備概要①)

通常時のSKドック (搬送台車) 動作パターンは
①ピレット (8本) をSKドック後退によりスキット内へ移動
②SKドックが前進しピレットを引き込みます

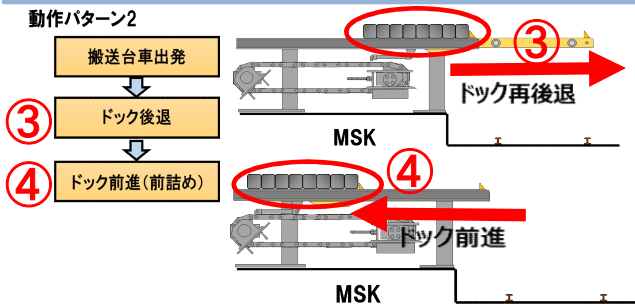
6. 現状把握 (MSK SKドック設備概要②)

SKドック (搬送台車) 出発後の動作パターンは
①スキット内へ搬送したピレット (8本) をSKドックが再後退
②SKドックが前進しピレットを押し出し、前詰めします

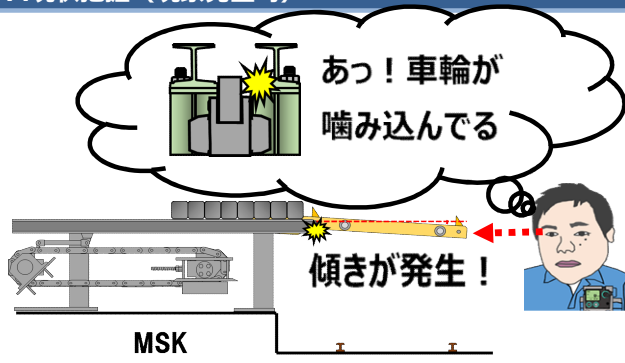
7.現状把握（現象発生時）

SKドック各部の摩耗によりSKドックのレベルが下がり、先端側の傾きが発生
SKドックが斜めになった状態で前進し、車輪が噛み込み搬送不良が発生します

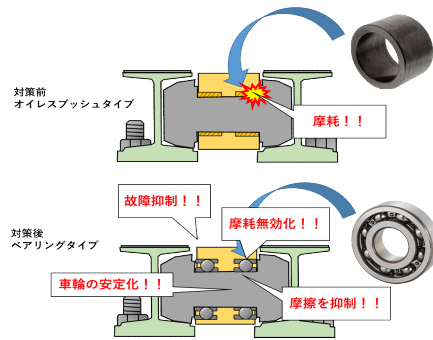
11.対策実施（ベアリング化）

対策前はSKドックが前後動作する際、軸と車輪が同調し回転する事
でブッシュと軸の接触によりブッシュが摩耗

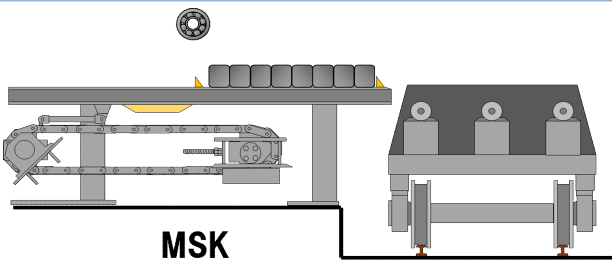
12.対策実施（ベアリング化）

対策後は軸と車輪が同調し回転する際、ベアリングも一緒に回転する為、
接触による摩耗が無くなりました

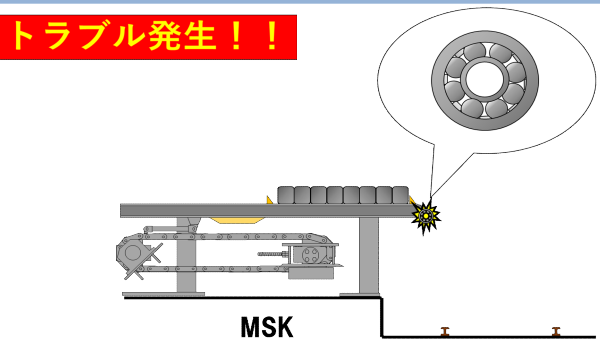
13.対策実施（ベアリング化）

一月後の確認の際にピレット前詰め時にSKドック先端部が傾いた
状態で前進しレール端部とSKドック先端側の車輪と接触
振動と衝撃によりベアリングが破損してしまいました

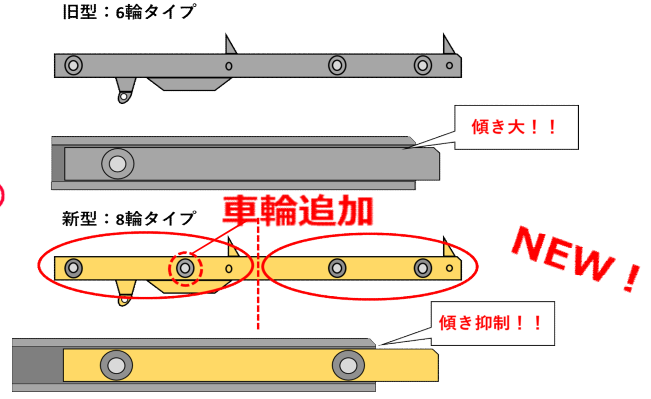
15. 対策実施 (車輪増設)

旧型6輪タイプから新型8輪タイプへの構造変更を検討しました。6輪タイプは後退した際、レール内に2輪しか残らずバランスが悪く傾きました。

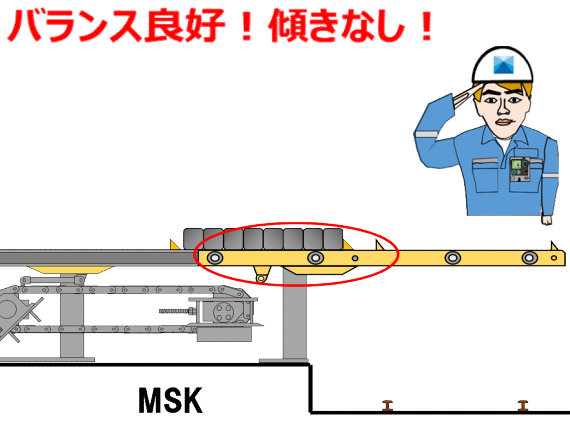
16. 対策実施 (車輪増設)

新型8輪タイプは後退した際、2輪増えた事でレール内に4輪残りバランスが取れ、傾きが抑えられました

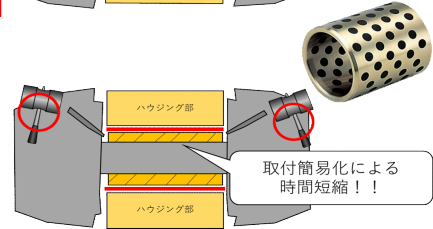
22.対策実施（オイルブッシュ強化③）

対策前はハウジング部が段付き構造のため、ブッシュを抜く際にハウジング部が妨げになり、ガス切断してからブッシュ取替するため、時間がかかり生産にも影響が出ていました

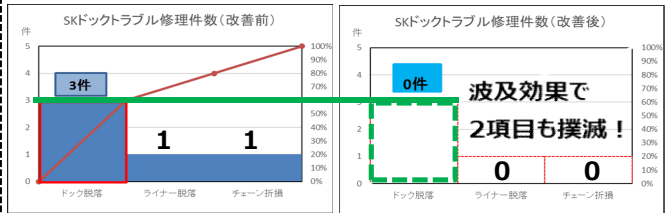
24.効果の確認

MSK SKドック修理件数を3件→0件となり
100%削減に成功！！

SKドックトラブル修理件数が最も多かった、ドック脱落対策を行う事で100%削減し、波及効果として残りの2項目も撲滅する事に成功しました
目標達成です！！

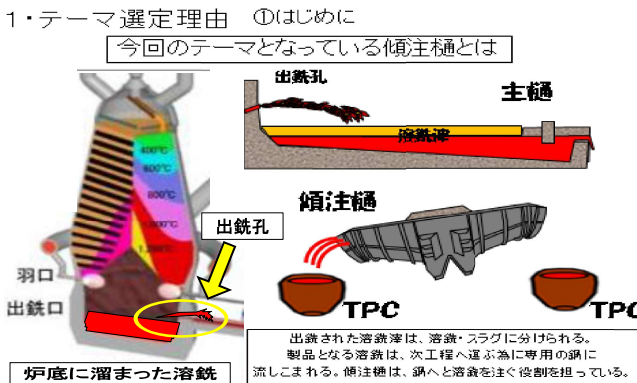
今回のテーマとなっている傾注樋とは

出鉄された溶鉄液は、溶鉄・スラグに分けられる。製品となる溶鉄は、次工程へ運ぶ為専用鋼に流しこまれる。傾注樋は、鋼へと溶鉄を注ぐ役割を担っている。

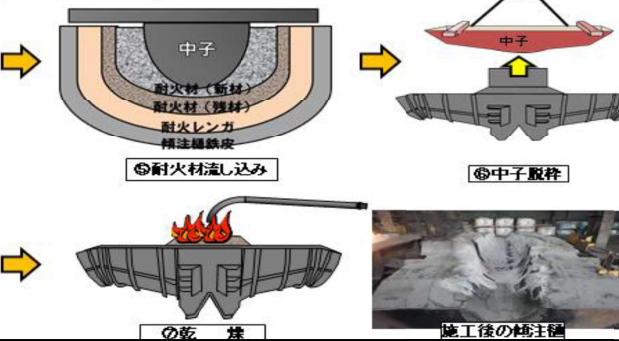
②流し込み作業

⑤耐火材流し込み

⑥中子脱枠

⑦乾燥

施工後の傾注樋

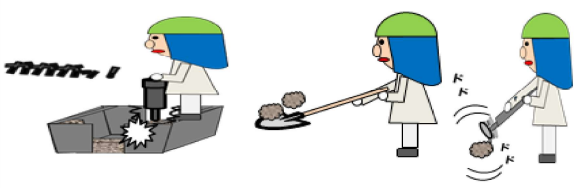
主な手作業

コンクリートブレーカー スコップ ランマー

肉体負荷が大きく掛かる作業は、この三種類

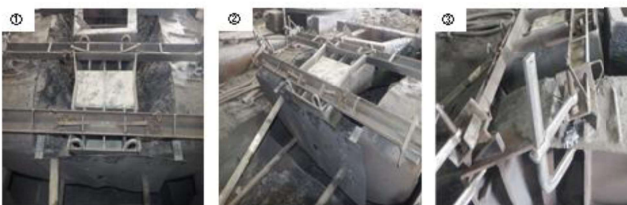
③落口中子製作

カンザンを取り付け自立可能

養生作業の簡易化

・専用治具で高さ調整・固定が可能

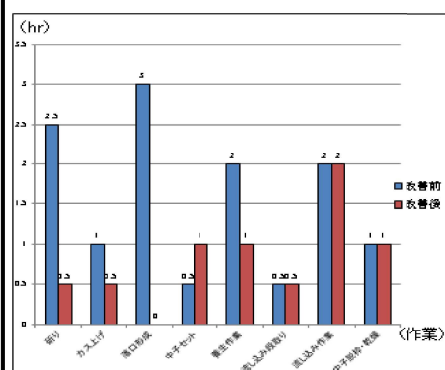
7・効果の確認 ①作業時間比較

改善前
合計 12.5hr
内手作業 6.5hr

改善後
合計 6.5hr
内手作業 1hr

全体作業時間
約48%削減

内手作業時間
約85%削減

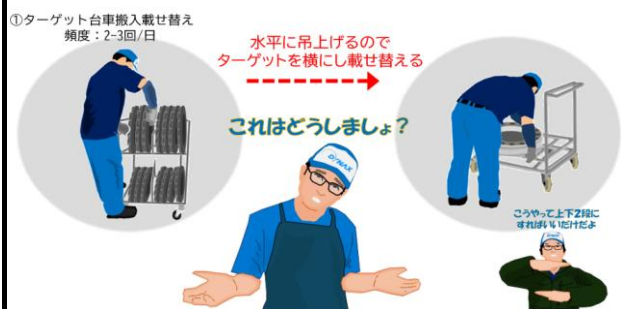
DYNAX 対策の共有と水平展開 台車からの積降ろし対策

治具台車からの積み降ろし対策ですが、吊上げるにはターゲットを平積みになさなければいけません。その都度ターゲットを載せ替えては重筋作業になってしまいます。

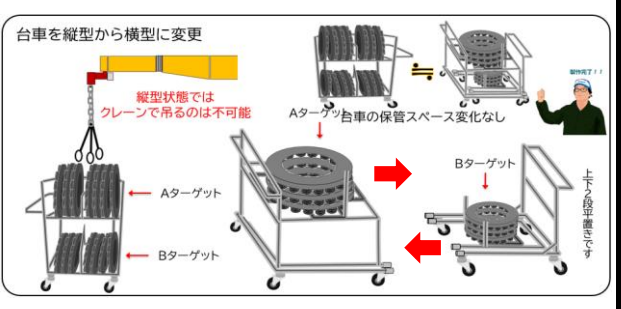
DYNAX 対策の共有と水平展開 台車からの積降ろし対策

メンバーで話し合い、上下2段平積みになればいいのではという案がでたので、さっそく製作。これで台車の保管スペースも変化無しでいけます。これで重筋作業がなくなりました。

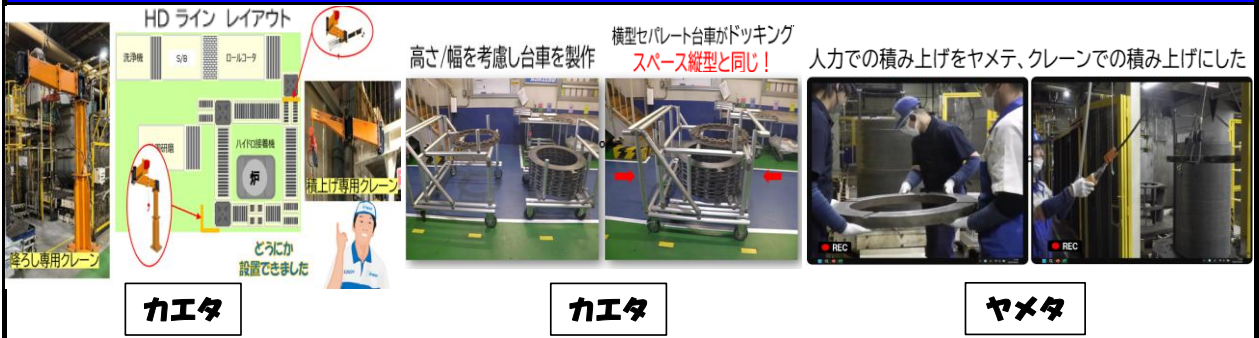
DYNAX 対策の共有と水平展開 対策の実施 実際の映像

対策の検証がすべて終わり、クレーンの設置が完了。平積みターゲット台車も完成。次はクレーンでの積み上げです。改善前は足元に注意し複数人でターゲットを積み上げていました。改善後は1名作業で三又ワイヤーを使って吊上げ、手工具だけで位置調整ができターゲットを安全にセットできるようになりました。
